# 圓墩鍾氏古屋博物館

## 簡介

## 舊鍾氏家祠及相連古屋

## 平面圖

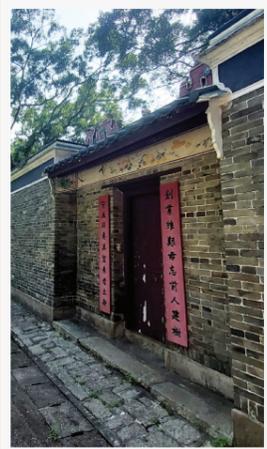
排屋的設計和做工都很好，外觀也非常賞心悅目。牆壁是以青磚磚建造的，採用七順一丁的砌法。牆壁也負責支撐由木椽子、標條和陶瓦組成的斜屋頂。整個房屋後部，包括四間廂房和三間正廳共用一個金字屋頂。外牆大部分都沒有批盪，只有部分牆壁抹灰並漆成白色。

三個門廳的外牆都較側室的外牆稍為凹入，凸顯了門廳的位置。這樣的安排構成清晰的設計節奏外，亦表達了民居尤其是其入口的防禦性的考慮。門廳前簷下有繪上如蘭花、竹、牡丹、菊、石榴、鴛鴦、喜鵲等植物及雀鳥圖畫的彩色壁畫。正中央門廳的正脊為博古脊，兩端紅色的為以幾何圖案呈現的夔龍，並置有瑞獸、佛手柑等，中間有一桃。它們除了為單調的外牆添上色彩外，其喻意亦代表著村民對將來及子孫的祝願，如富貴、長壽、多子多孫等。有趣的是，排屋正面及側面立面均沒有窗戶，表達了其防禦及內向式設計的特式。而除了舊祠堂的兩個側室外，所有開間都有自己的入口，可直達屋外的空地（曬坪），方便日常生活及農耕工作。

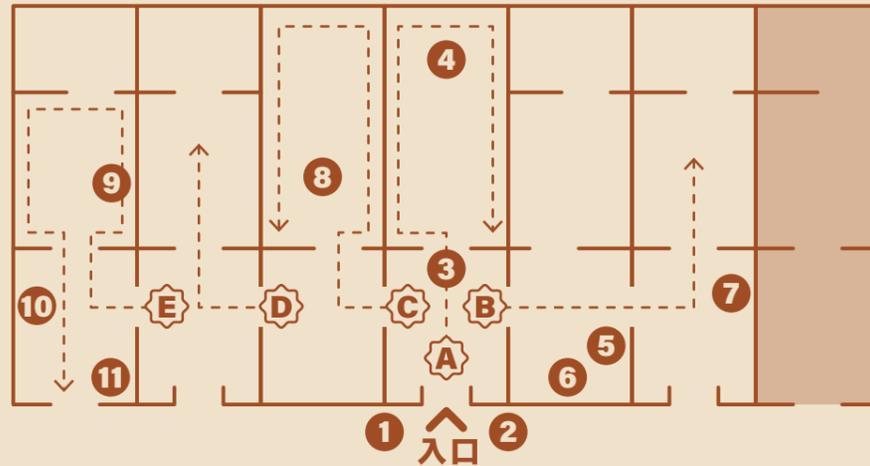
建議路線 A--B--C--D--E

### 1 博古脊

在脊的兩端以幾何圖案化的夔龍作為裝飾的屋脊屋脊。夔，古代傳說中一種奇異的動物，似龍，一足。

### 3 天井

舊排屋正中央的開間是舊鍾氏家祠。它是一幢兩進式的建築，門廳和正廳中間有一個用作採光的天井。

### 4 神壇

原來的神壇仍可於正廳內找到。它亦是唯一沒有閣樓的開間。

### 5 大灶爐

廚房的特點是帶有煙囪的大灶爐，可將煙霧引導到屋頂。

### 11 淋浴間

門廳左側及側間入口左則是淋浴間，它與其餘區域被一堵未到屋頂的灰磚牆隔開。

修復後的村屋已被活化為民俗展覽館，裡面陳列著古老的鄉村家具、烹飪和日用器具和農具，展示了鍾氏村民從前的農業生活。它們是一處特別有趣的清代鄉土建築群，呈現客家民居特色。當中包括一排村屋，其建築形態獨特，平面呈長方形。它由三間相連的村屋組成，位於中間的是前鍾氏宗祠，又名禮良堂的所在地，其左右各有一間廂房（共三間），構成排屋最中心部分。祠堂後來搬到了後面的一處獨立的村屋。從舊祠堂起，有一條走廊連接兩側的鍾氏古屋。每幢古屋都由一間廳堂，及左或右側室構成（各兩間）。因此，一排共七間而平面對稱的住宅建築體便形成了。

作為兩進式的建築，主廳為客廳，上方有一個閣樓，可用作臥室。廂房上方亦設有閣樓，也用作臥室。中央廳間左邊廂房的前室從前是廚房，有爐灶和煙囪。淋浴間則設於門廳左側及側間入口左則。三個門廳和主廳之間都有一個小小的天井，為室內引入自然採光。由於也接收雨水，天井地台稍微下沉，並設有排水口，可將雨水排出。

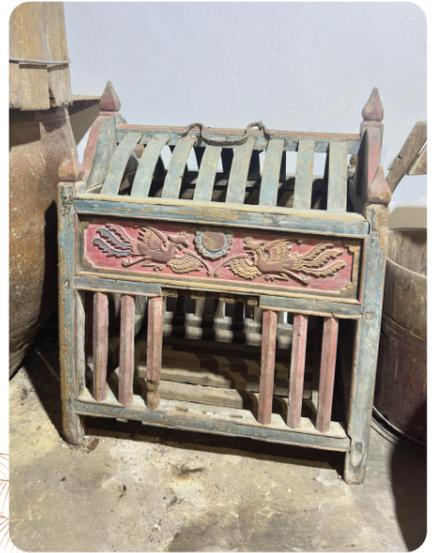
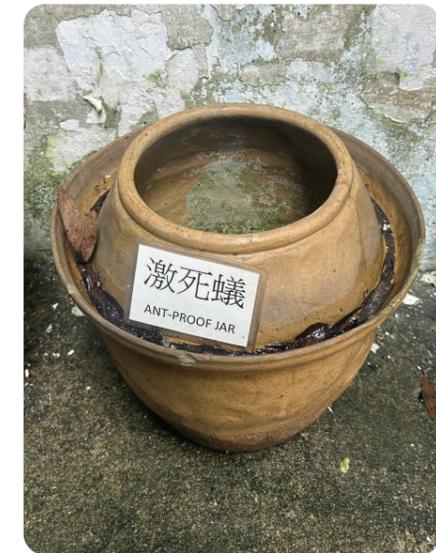
### 雞埗

廚房的特點是帶有煙囪的大灶爐，可將煙霧引導到屋頂。除了炊具和飯碗外，還可以找到過日去的客家婚禮用品，如禮盒、雞埗等。過大禮時，雞埗專門用來運送一隻公雞和一隻母雞。

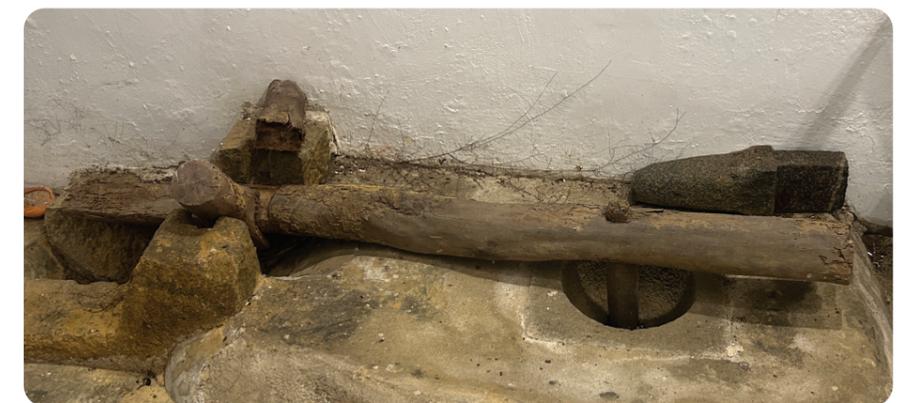
### 腳踏搗碎器

安裝在地上的是運用槓桿原理的腳踏搗碎器。村民只需踏上機械裝置的一端，不需花太大的力氣，就能輕易把一些堅硬的食材和作物搗碎和混合。接近入口處的風櫃是代替人手進行揚穀的農業機械。它將較重的穀物與較輕的穀殼分離，亦能除去儲藏穀物中的象鼻蟲或其他害蟲。它是證明機器在農業中使用的另一個例子。

安裝在地上的是運用槓桿原理的腳踏搗碎器。村民只需踏上機械裝置的一端，不需花太大的力氣，就能輕易把一些堅硬的食材和作物搗碎和混合。

接近入口處的風櫃是代替人手進行揚穀的農業機械。它將較重的穀物與較輕的穀殼分離，亦能除去儲藏穀物中的象鼻蟲或其他害蟲。它是證明機器在農業中使用的另一個例子。
